As palmeiras e a ciclovia

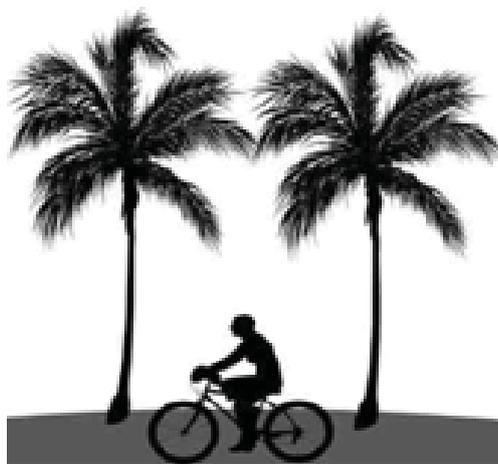
Quanto às raízes surgidas nos estipes – semelhantes às adventícias – sabe-se que as palmeiras podem sim, apresentá-las brotando pouco acima do colo e ao redor do estipe, sem entretanto alcançar o chão. Tais fatos, jamais observados por nós em nossas palmeiras imperiais, vêm agora ocorrendo em muitas delas ao longo da Av. Ana Costa. Ao que tudo indica o nível elevado e constante do lençól, é o responsável pela anomalia.

Um bom exemplo desse problema pode ser constatado em vários exemplares, infelizmente já adquiridos com essa aberração, e plantados ao longo da Avenida Bandeirantes, na entrada da cidade. A propósito, há alguns anos atrás quando um fornecedor de plantas do litoral sul (com viveiro em local onde o solo é bem mais úmido que o nosso) tentou nos vender alguns exemplares, constatamos esse problema, motivo suficiente para impedir que a transação se consumasse. Convenhamos que tal fato tira

muito da beleza da planta, descaracterizando-a. Mas, então, por que acontece isso?

A par disso enfrentamos hoje um sério problema: muitas dessas importantes raízes superficiais foram sumariamente eliminadas para em seu lugar construir as pistas referidas. Em determinados trechos onde o canteiro central é mais estreito, os cortes eliminaram considerável parte da base de vários estipes. Preocupamo-nos com tal fato já que os ferimentos foram produzidos muito junto ao solo, local rico em bactérias, fungos e outros seres. Assim, caso não seja feita a devida assepsia preventiva, pode ocorrer por ali o ataque desses seres e mesmo outros insetos, com reais danos aos vegetais. Pelo exposto cremos ser interessante que os órgãos responsáveis procedam à necessária assepsia em todas as palmeiras feridas, e posteriormente promovam ao longo de todo o canteiro central a adubação de suporte para as plantas, compensando assim aquelas perdas.
